EKSPERTİZ RAPORU

TARİH 20.Şub.25
PLAKASI 34MSY463
MARKA/MODEL BMW X6 xDRIVE 35 d
MODEL YILI 2009
KOLTUK SAYISI 5
MOTOR TİPİ(CC) 2993 CC
ŞAŞİ NUMARASI **6581

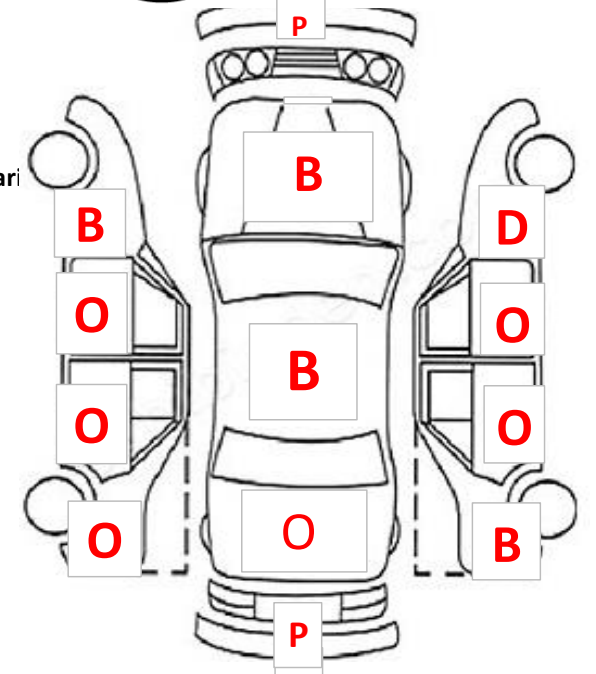
GENEL DURUM BİLGİSİ
ÖN TAMPON ÇİZİK
ARKA TAMPON ÇİZİK
SOL ÖN ÇAMURLUK KIRIK
ARAÇ İÇİ ,MOTOR BÖLÜMÜ KONTROLÜ YAPILMADI
ÖN FARLARDA MATLAŞMA VAR
MUHTELİF YERLERİNDE ÇİZİKLER MEVCUT

Orijinal Boyalı Local Boyalı Değişen Hasar Kayıtlı

MOTOR ÇALIŞIYOR , GENEL DURUMU SERVİS ORTAMINDA İNCELENMESİ GEREKİR
