EKSPERTİZ RAPORU

TARİH 21.May.24
PLAKASI 06BRA353
MARKA/MODEL Citroen C-Elysee Attraction 1.6 Hdi 92
MODEL YILI 2015
KOLTUK SAYISI 5
MOTOR TİPİ(CC) 1560 CC
ŞAŞİ NUMARASI **0340

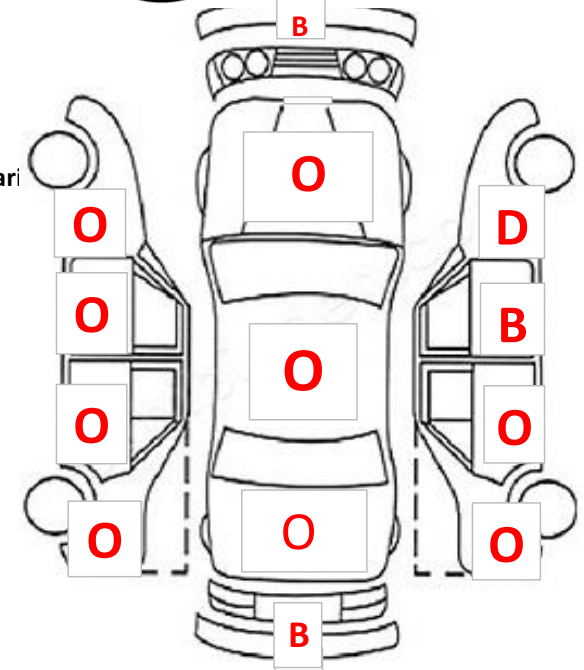
GENEL DURUM BİLGİSİ
KAPUT EZİK BOYA ATMA VAR
SOL ARKA ÇAMURLUK EZİK
SAĞ ARKA ÇAMURLUK EZİK
SAĞ ARKA STOP LAMBASI SU ALMIS
ÖN TAMPON EZİK ÇİZİK BOYA ATMA VAR
ARKA TAMPON EZİK ÇİZİK BOYA ATMA VAR
MUHTELİF YERLERİNDE EZİK ÇİZİK MEVCUT

Orijinal Boyalı Local Boyalı Değişen Hasar Kayıtlı
