EKSPERTİZ RAPORU

TARİH 25.Mar.25
PLAKASI 06ZBZ67
MARKA/MODEL FORD KAMYON CARGO 2524 (6X2)
MODEL YILI 2005 (Kapalı kasa , liftli)
KOLTUK SAYISI 2
MOTOR TİPİ(CC) 7330 CC
ŞAŞİ NUMARASI **1839

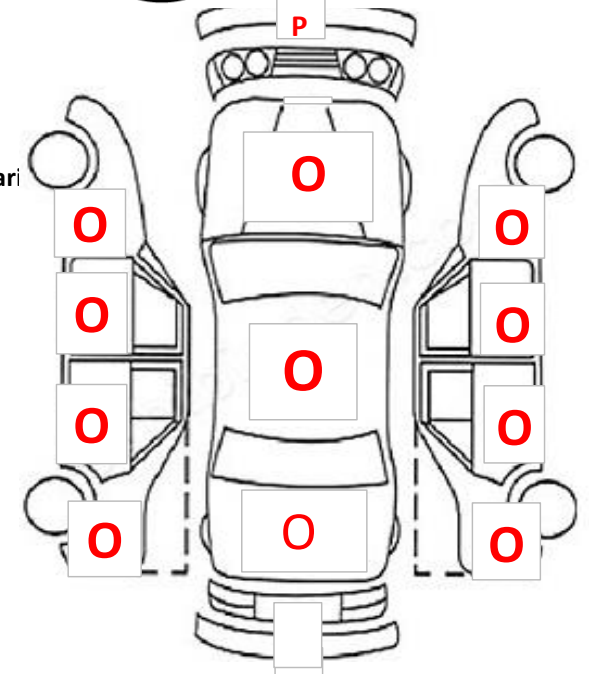
GENEL DURUM BİLGİSİ
KASADA PASLANMA ÇÜRÜMELER MEVCUT
ÖN KUPADA ÇİZİKLER BOYA ATLAMALAR VAR
KABİN İÇİ DÖŞEMELERDE YIRTILMA YIPRANMA
