# EKSPERTİZ RAPORU

TARİH 30.Haz.25  
PLAKASI 34NIN083  
MARKA/MODEL F .Transit 440 E 170 Deluxe Camlı Van  
MODEL YILI 2020  
KOLTUK SAYISI 19+1 ( personel )  
MOTOR TİPİ(CC) 1995 CC  
ŞAŞİ NUMARASI \*\*6685

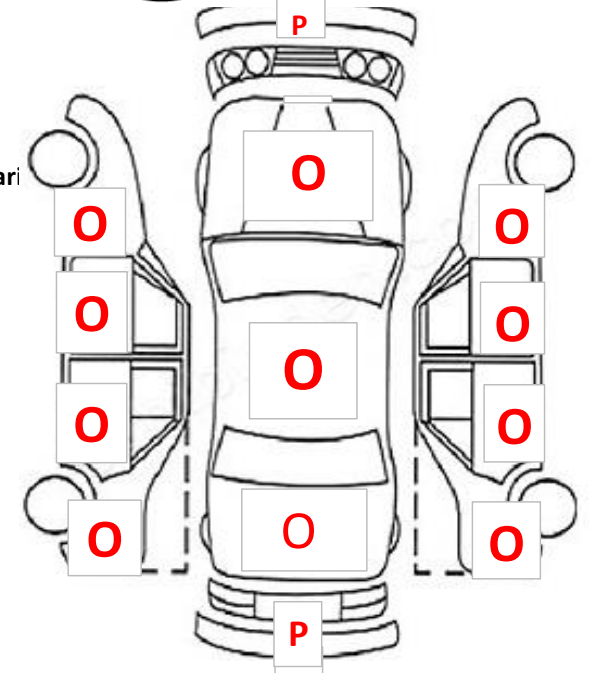
| GENEL DURUM BİLGİSİ | |
|---|--|
| SAĞ ARKA SÜRGÜLÜ KAPI EZİK | |
| SAĞ ÖN KAPI EZİK | |
| MUHTELİF YERLERİNDE EZİK ÇİZİK MEVCUT | |
