# EKSPERTİZ RAPORU

TARİH 16.Eyl.25  
PLAKASI 34NEE602  
MARKA/MODEL Mercedes Viano Ambiente 2.2 Uzun  
MODEL YILI 2008  
KOLTUK SAYISI 10  
MOTOR TİPİ(CC) 2148 CC  
ŞAŞİ NUMARASI \*\*0097

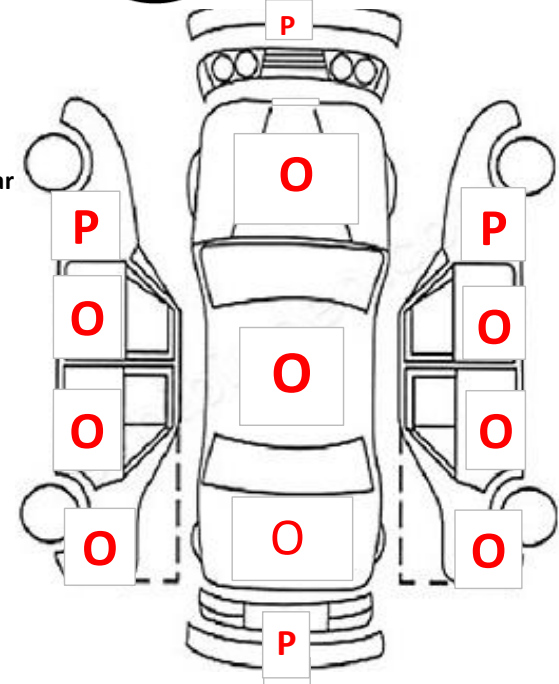
| GENEL DURUM BİLGİSİ |
|---|
| ARACIN DIŞ YÜZEYİ KOMPLE SİYAH KAPLAMA VAR |
| BOYA ÖLÇÜMÜ YAPILAMAMIŞTIR |
| ÖN CAM ÇATLAK |
| SOL AYNA SİNYALİ KIRIK |
| MUHTELİF YERLERİNDE EZİK ÇİZİK MEVCUT |
