EKSPERTİZ RAPORU

TARİH 10.May.23
PLAKASI 44BJ067
MARKA/MODEL Renault Master Çift kabin Kamyonet
MODEL YILI 2015 (Açık Kasa)
KOLTUK SAYISI 7
MOTOR TİPİ(CC) 2299 CC (2.3 DCİ - 125 HP)
ŞAŞİ NUMARASI **4439

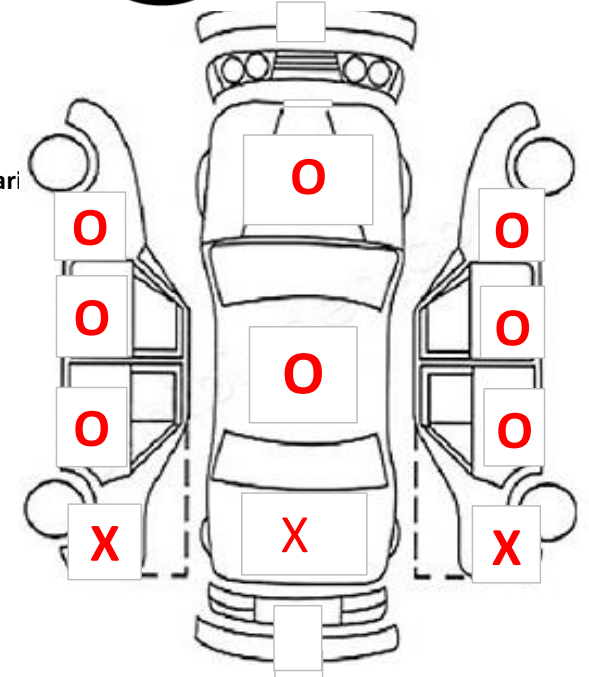
Orijinal Boyalı Local Boyalı Değişen Hasar Kayıtlı

GENEL DURUM BİLGİSİ
ÖN CAM ÇATLAK
SAĞ ÖN ÇAMURLUK EZİK
SOL ÖN KOLTUK DÖŞEMESİ YIRTIK
DİR. SİMİDİNDE AŞINMA MEVCUT
ÖN TAMPON EZİK KIRIK
ARKA KAŞADA PASLANMALAR VAR
MUHTELİF YERLERİNDE EZİK ÇİZİKLER OLUŞMUS

EKSPER RAPORU
MOTOR ÇALIŞIYOR , GENEL DURUMU SERVİS ORTAMINDA İNCELENMESİ GEREKİR
TEST SÜRÜŞÜ YAPILAMADIĞI İÇİN MEKANİK UYGUNLUK KONTROLÜ GERÇEKLEŞTİRİLEMEDİ
