# EKSPERTİZ RAPORU

BACAR AUTOMOTIVE

| MARKA/MODEL | Ford Tourneo Courıer Kombi Deluxe | RENK | X OPAK | | METALİK | | |

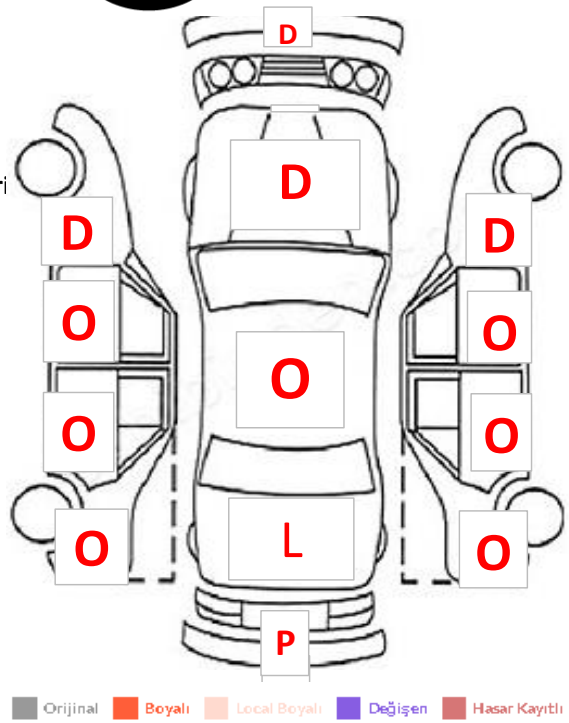
ÖN PANEL DEĞİŞMİŞ
BAGAJ KAPAĞINDA EZİK VAR
SAĞ SÜRGÜLÜ KAPIDA EZİKLER VAR
SAĞ ARKA ÇAMURLUK EZİKLER VAR
MUHTELİF YERLERİNDE EZİK ÇİZİKLER MEVCUT
