EKSPERTİZ RAPORU

BACAR AUTOMOTIVE

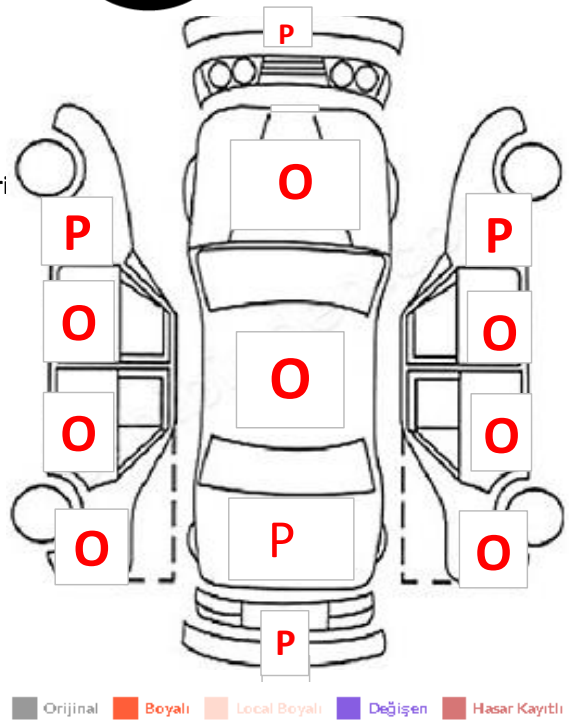
Orijinal | Boyalı | Local Boyalı | Değişen | Hasar Kayıtlı

ÖN TAMPONDA ÇİZİK BOYA ATMA VAR
ARKA TAMPON ÇİZİK
LASTİKLER KÖTÜ DURUMDA
SAĞ ARKA KAPI EZİK
ÖN TAMPON BAGALİTLERİ KIRIK
MUHTELİF YERLERİNDE EZİK ÇİZİKLER MEVCUT
