# EKSPERTİZ RAPORU

TARİH 16.Eyl.25  
PLAKASI 06BY8166  
MARKA/MODEL WV Transporter Caravelle 1.9 Tdi  
MODEL YILI 2010  
KOLTUK SAYISI 9  
MOTOR TİPİ(CC) 1896 CC  
ŞAŞİ NUMARASI \*\*1142

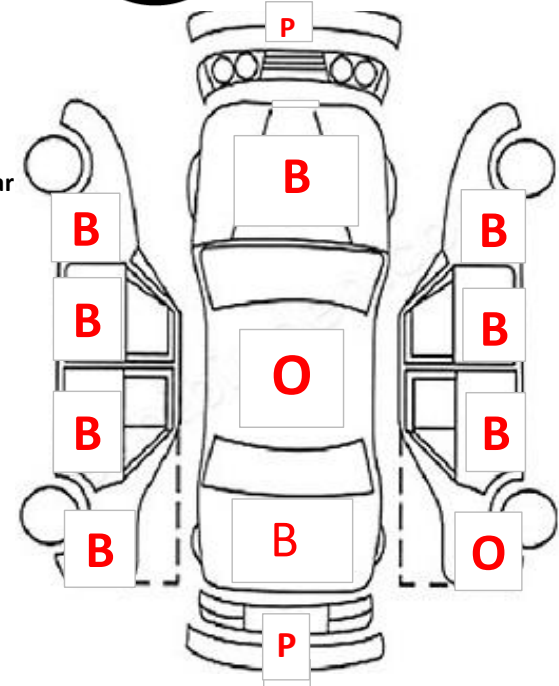
Original Boyalı Local Boyalı Değişen Hasar Kayıtlı

GENEL DURUM BİLGİSİ  
SAĞ ÖN KOLTUK MİNDERİ YIRTIK  
VİTES TOPUZU KOPMUŞ  
ÖN KOLTUKLAR KOL DAYAMALAR YOK  
SAĞ AYNA ALT KAPAK YOK  
SOL ARKA ÇAMURLUK EZİK HASARLI  
TAVAN DÖŞMESİ SARKMIŞ , JANT KAPAKLARI YOK  
MUHTELİF YERLERİNDE EZİK ÇİZİK MEVCUT
